# INFORMAČNÝ LIST

## ÚSPEŠNE ZREALIZOVANÉHO PROJEKTU

| Názov projektu | | Preventívne opatrenia na ochranu pred povodňami - Obec Beňatina |

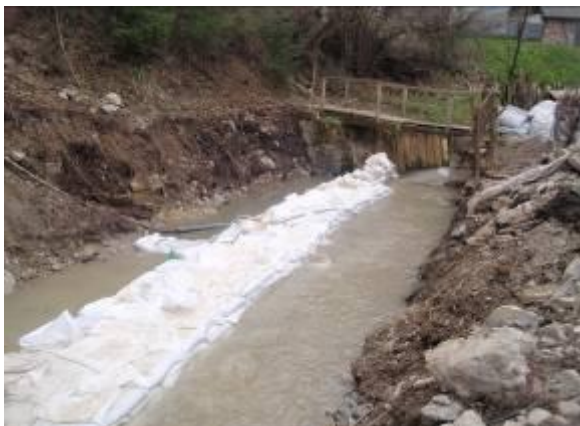
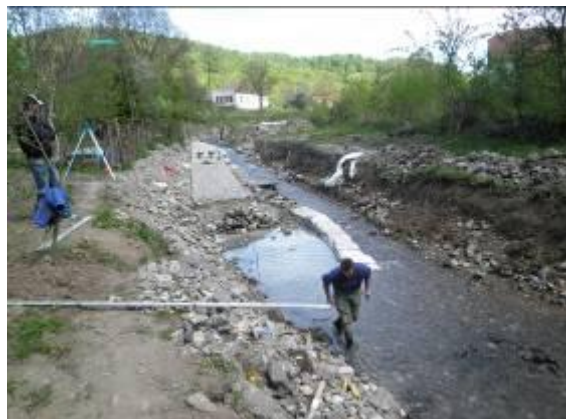
***Úprava potoka Beňatina – pred realizáciou projektu***

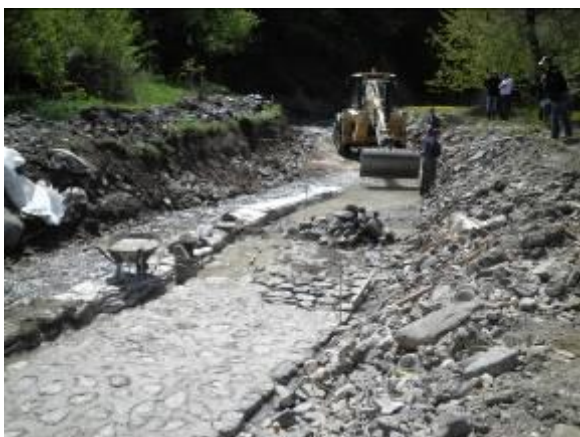
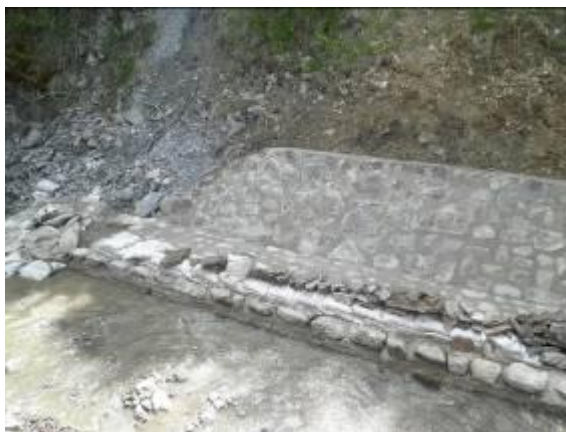
***Úprava potoka Beňatina – počas realizácie projektu***

| 3. Východiská, ciele a dosiahnuté výsledky/dopady projektu | |
|---|---|
| <b>Popis projektu</b> | <p>Úprava začína v st. 0,00 m v nadväznosti na už existujúcu úpravu (hradenie na ochranu štátnej cesty). Ukončená bola v st. 329,0 m proti prúdu.</p> <p>Celkove úprava pozostávala z úpravy brehov a dna dlažbou z lomového kameňa uložením do betónového lôžka, pod ktoré bolo navrhované štrkopieskové lôžko.</p> <p>Stavba svojim charakterom nenarušuje územno-plánovacia dokumentáciu v riešenom území.</p> <p>Konečná úprava územia spočívala v úprave terénu výsevom trávneho porastu vedľa regulácie potoka.</p> |

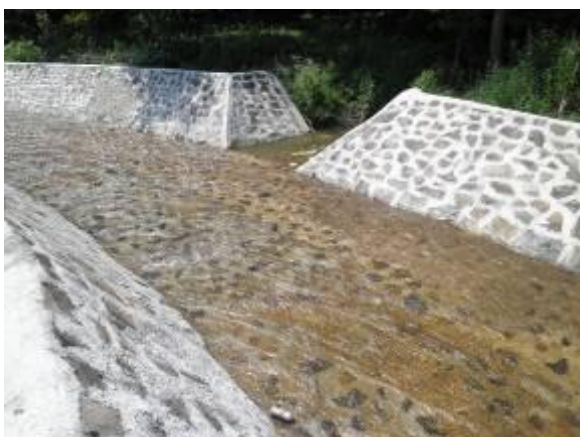
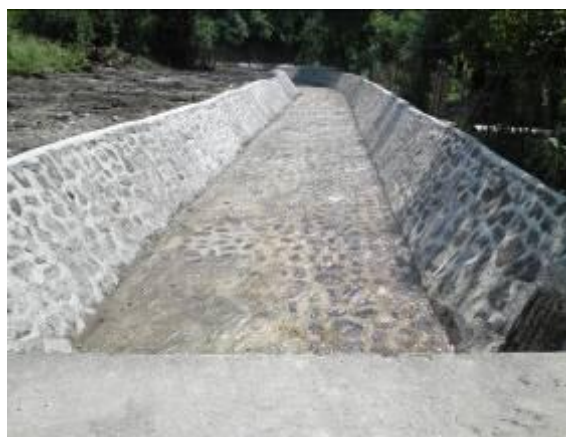
***Úprava potoka Beňatina – po realizácii projektu***

| 3. Východiská, ciele a dosiahnuté výsledky/dopady projektu | |
|---|---|
| <b>Dosiahnuté výsledky / dopady projektu vrátane merateľných ukazovateľov</b> | <p>Úprava vodného toku začína podľa v st. 0,00 m napojením na existujúcu úpravu toku. Ďalej pokračuje proti prúdu vodného toku až po st. 329,0 m, kde je úprava ukončená. Smerové riešenie úpravy zohľadňuje v maximálnej možnej miere pôvodnú trasu, vzhľadom na majetkové pomery k parcelám, ktorými trasa prechádza. Regulácia vo svojom riešení tak isto zachováva pôvodné koryto v šírkovom a hĺbkovom usporiadaní, rovnako zachováva pôvodný sklon dna potoka.</p> |
